Enero 13, 2019

RE: Inspección visual y certificación estructural para el Edificio Colegio Puertorriqueño Marinel.

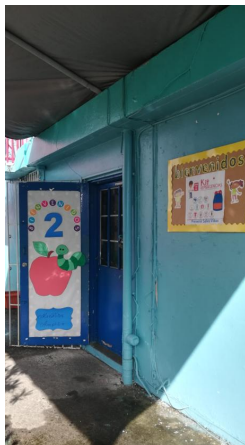
Foto 1: Edificación 1

Ambas edificaciones se encontraron estructuralmente estables. No se encontró grieta alguna, asentamientos o deformaciones que evidencien el colapso de la estructura o que la misma esta estructuralmente este comprometida de tal forma que ponga en riesgo la vida humana de los empleados que laboran en las facilidades ni la de los estudiantes (niños y niñas).

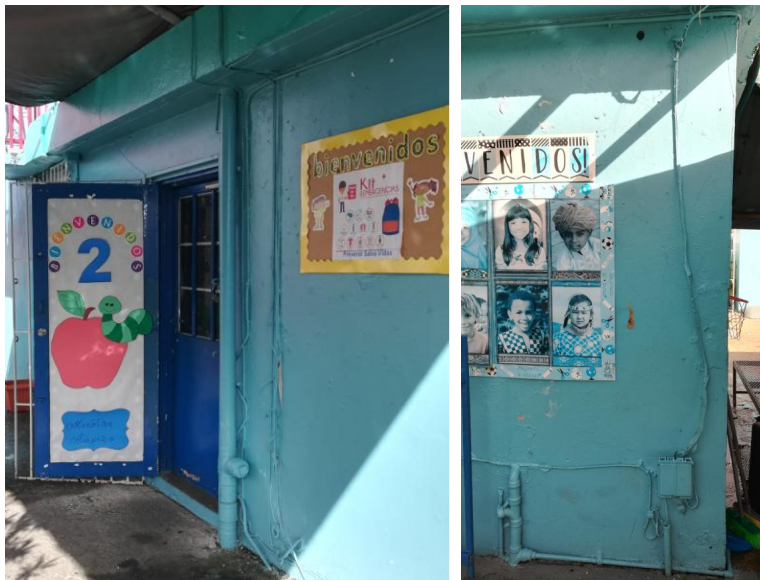
Foto 3: Ejemplo de Cableado que debe cubrirse.

También se recomienda que sean protegidos todos los cables que está en los alrededores de las edificaciones y que están al alcance de los niños. (Foto 3).
